"Fortunfortets Venner"

d. 27. november 2014

Til  
Lyngby-Taarbæk Kommune  
Center for Arealer og Ejendomme

## **Forespørgsel vedrørende mindre renoveringsarbejder på Fortunfortet.**

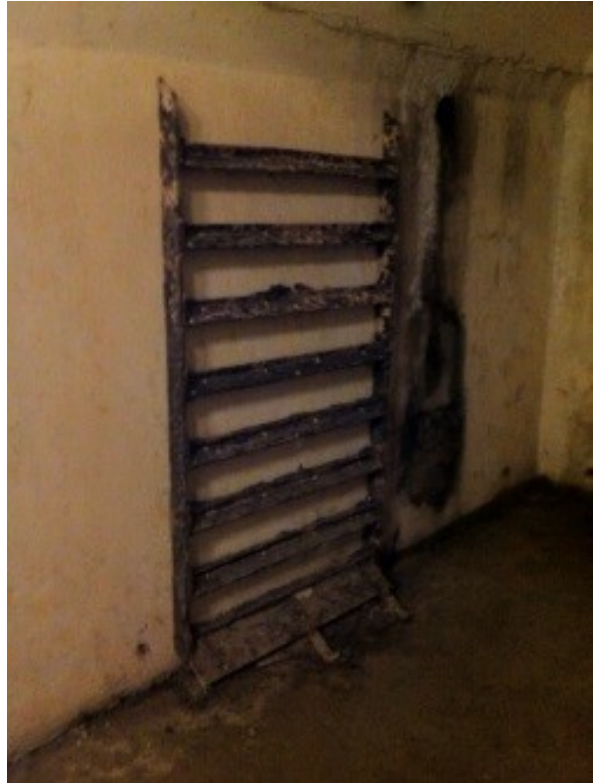
Resterne af de to gamle trappeskeletter fjernes.

10. Eksisterende udluftningskanaler over indgangsdørene mod vest og øst genåbnes (jf. bilag). f
11. De to gamle trappeskeletter, der ikke anvendes og ikke kan repareres (de er stort set rustet væk), fjernes (jf. bilag). f

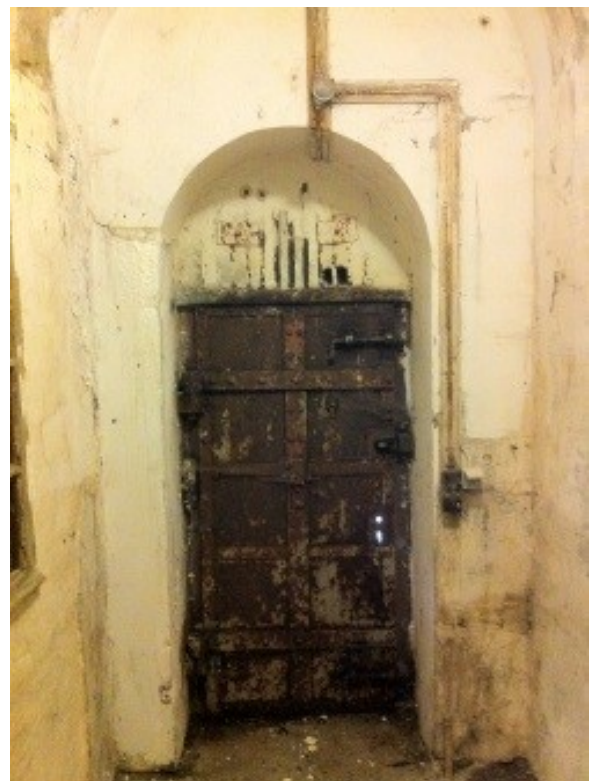
Det tilmurede udluftningsgitter over døren anes. Udluftningsgitterene over de tre døre (to mod øst og en mod vest) ønskes åbnet alternativt udskiftet med passende gitter.

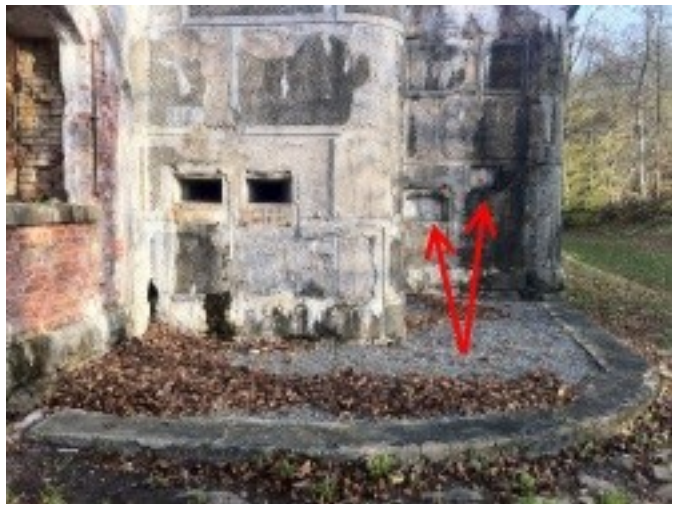
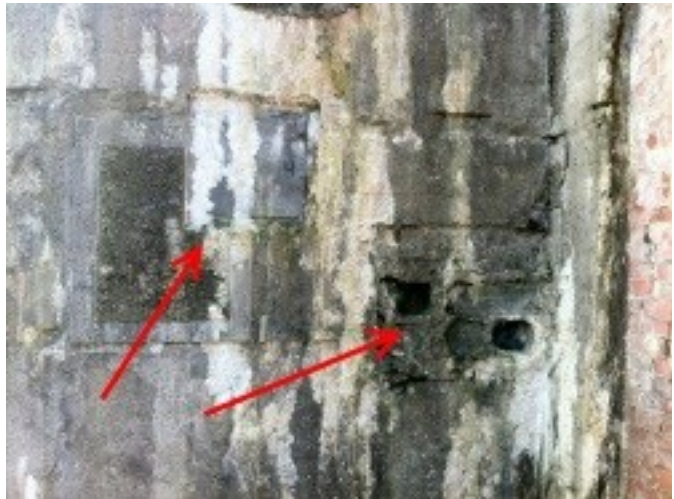
Skydeskårene ønskes åbnet. På billedet øverst ses to åbne og to lukkede skydeskår mod øst. Nederst ses to skydeskår mod vest.

5. Skydeskårene åbnes, hvilket dels giver besøgende bedre mulighed for at få overblik over fortets funktion, dels giver yderligere udluftning. Skydehullerne lukkes på indersiden med passende varmgalvaniserede gitre, for at forhindre indkastning af sten og affald. Foreningen kan forestå arbejdet med montering af disse gitre, som vil blive opsat med fire kroge hver, og som – hvis det på et senere tidspunkt skulle blive aktuelt – let kan fjernes igen uden skade på bygningen (jf. bilag). f

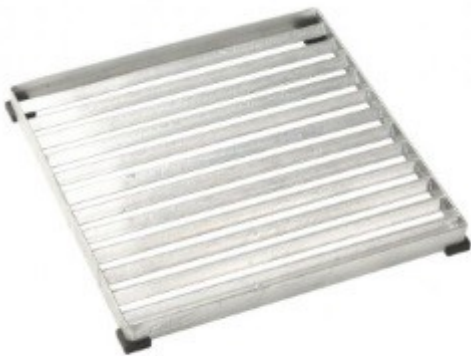
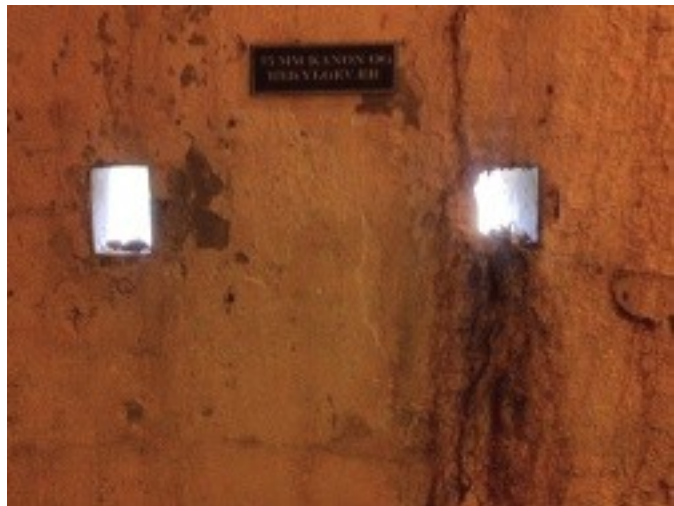
På indersiden ønskes skydeskårene lukket med et gitter som tillader ventilation men hindrer indkastning af sten og affald. Et varmgalvaniseret gitter i stil med billedet har et passende rått look og ville kunne monteres relativt let og – i fald det blev nødvendigt – nedtages uden, at der var gjort skade på bygningen.

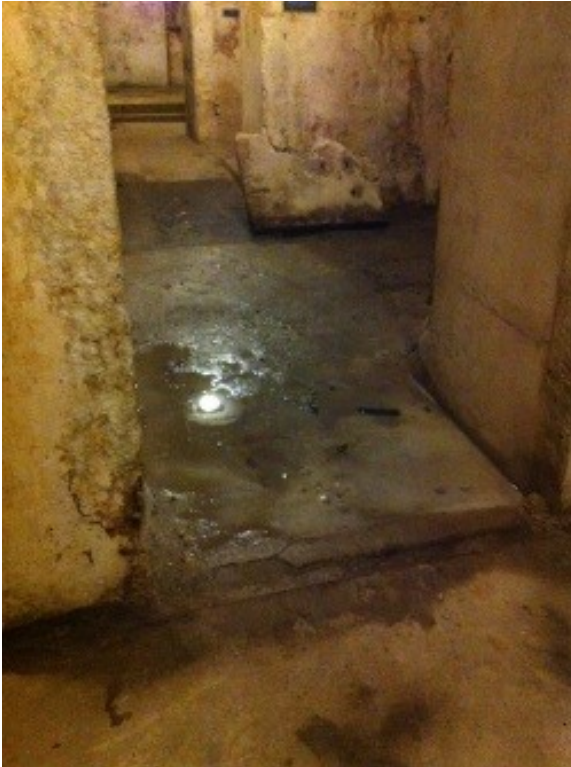
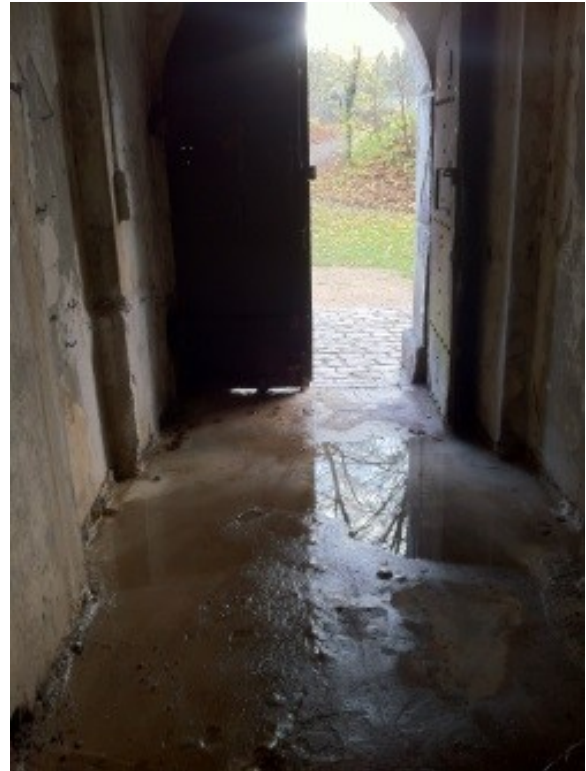
Billederne herover viser stående vand i rum nr 3 og 10. Der bør lægges nyt slidlag på gulvene (evt. pletvist), således at de får det korrekte fald ned mod afløb i kasematterne.

1. Afløb i alle kasematter i nederste etage åbnes (jf. bilag). f/k
2. Gulvene i rum nr. 3, 10 (indgangen) og 12 rettes op, således at de får fald den rigtige vej (ud af fortet), hvorved mængden af stående vand kan reduceres. Det er foreningens opfattelse, at opgaven kan løses ved at lægge et nyt slidlag med korrekt fald i de berørte rum. k

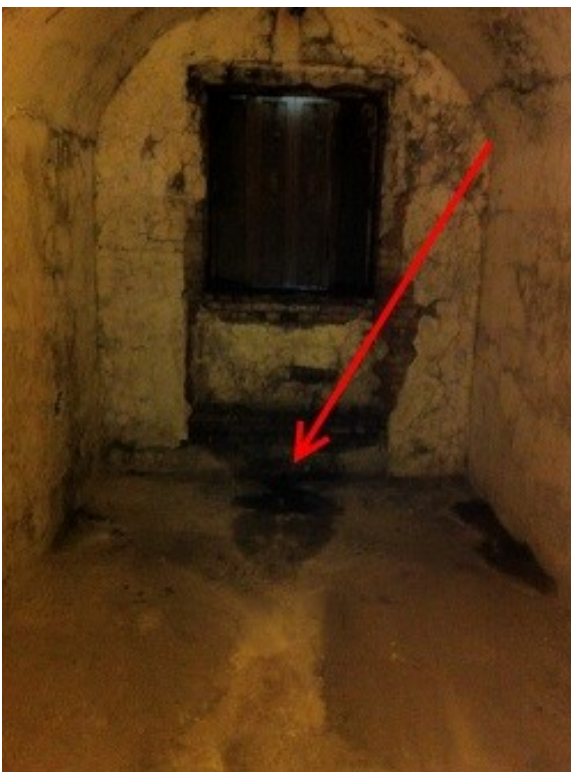
Billedet viser kasemat nr. 5, hvor afløbet fungerer. Selve afløbet er ved pilens spids, og det ses, at gulvet er tørt og kun lidt fugtigt umiddelbart foran afløbet.

Meget fugtighed vil kunne elimineres, hvis afløb i alle kasematter åbnes og gulvene får nyt slidlag med korrekt fald. Det er især presserende i rum nr. 3, 10 og 12.

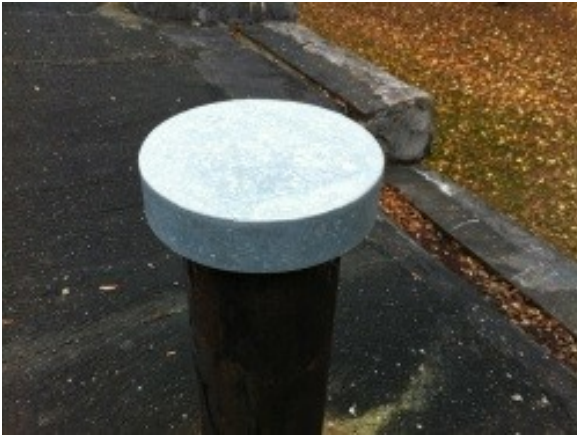
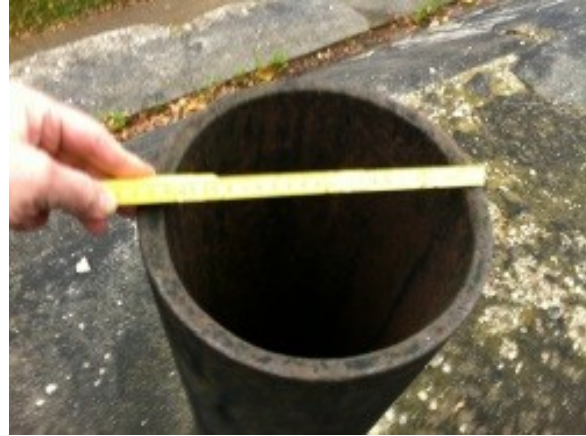
En del af de oprindelige skorstene er blokerede. Foreningen ønsker at åbne disse og montere udluftningshætte i stil med den viste, som er monteret på én af skorstenene.

3. Brostensbelægningen foran hovedindgangen lægges om, så den får den rigtige hældning (væk fra fortet). k
4. De gamle skorstene åbnes for at sikre bedre ventilation gennem de nu nedlagte ovne. Skorstenene dækkes med en passende udluftningshat i stil med den, der er vist på billedet (jf. bilag). f
