LYNGBY-TAARBÆK KOMMUNE

Foranalyse vedrørende grundsikringsarbejder på Lyngbyfortet og Fortunfortet

NOTAT

PROJEKTNR. 66570
DOKUMENTNR. 001
VERSION 01
UDGIVELSESDATO 27-05-2014, rev. 05-07-2017
UDARBEJDET PSTH
KONTROLLERET JBR
GODKENDT JBR

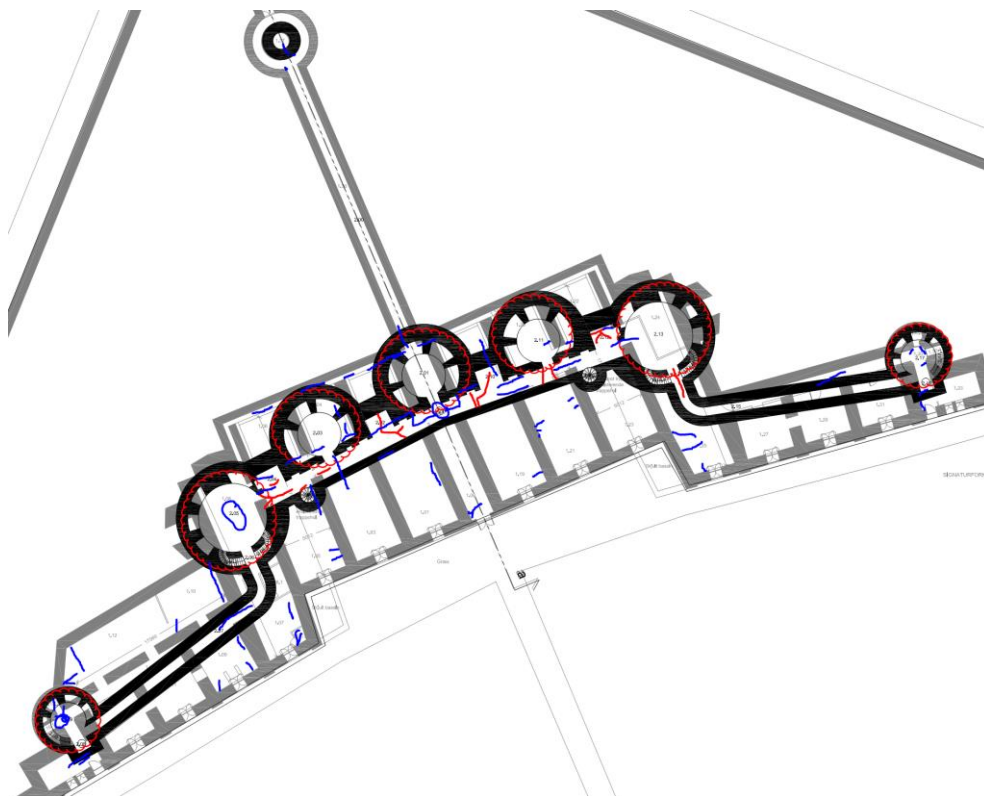
I forbindelse med besigtigelsen af Lyngbyfortet blev vandgennemtrængninger registreret i loftet over stueetagen og i loftet over 1. sal. Ud fra nedenstående figur er registreringerne på de to etager lagt ind over hinanden. De røde markeringer er synlig vandgennemtrængning i loftet over 1. sal. og de blå markeringer er synlige vandgennemtrængninger i loftet over stueetagen.

Det kan ikke konstateres 100% sammenfald over områder med vandgennemtrængning, men sammenfald for 60-70% skønnes der at være.

Det er konstateret at en stor del af gennemsvivningerne ligger i områder over hinanden på de to etager – det vurderes derfor at en stor del af gennemsvivningerne kan mindskes ved at etablere partielle afdækninger over de 7 artilleribrønde i fortdækket.

- › Etablering af tagpapdækkede overdækninger af 7 artilleribrønde.
- › Etablering af tagpapdækning herunder betonrenovering af dæk mellem de tagpapafdækkede artilleribrønde. Herunder opgravning langs kanter for fastgørelse af klemskinne for fastholdelse af tagpapdækning på lodrette flader.
- › Etablering af paraplydræn omkring den synlige del af fortdækket, paraplydrænet skal mod strubefacaden tætslattes til strubegesimsens bagkant. Paraplydrænet skal fastgøres under terræn på lodrette flader – med fordel kan det fastgøres under samme klemskinne som tagpapdækningen.
