LYNGBY TAARBÆK KOMMUNE

NOVEMBER 2011

# TILSTANDSRAPPORT OG RENOVERINGSPLAN FORTUNFORTET

Ref. 9680107

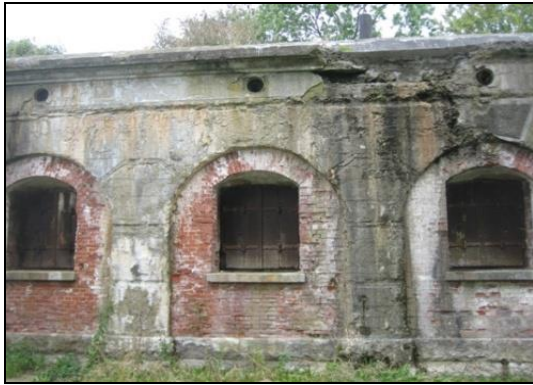
Facaden af betonfortet er meget medtaget og skæmmet pga. omfattende afskalninger i de pudse overflader samt nedbrudt og afskallet murværk. Nedbruddet af facaden har forskellig intensitet og synes alvorligst hvor overløb fra tagrenden har været størst, dvs. hvor tagkant, tagrender og gesims er ødelagt eller mindre godt fungerende. (Billede 8)

Billede 8 - Gesims/tagrendekant ødelagt og puds alvorligt nedbrud

Den direkte årsag til de skader og udfældninger, der ses på fortets facade er den konstante vandbelastning af facaden, hvilket skyldes at tagrender og afløb er tilstoppede og flere steder gået i stykket således at vandet ikke som tilsigtet ledes bort fra taget til de beregnede afløb men i stedet fosser ned over facaden. Afskalninger på den murede og pudsede facade skyldes frostafsprængninger. Når murstenene og pudsemørtel bliver tilstrækkeligt opfugtet af vand, og der

kommer frost, vil der ske afskalninger som følge af, at vand der fryser og udvider sig (frostska-der).

6. Reparation af sydfacaden pudsede og murede felter bør først igangsættes, når tagrenden er sikret rette funktion og facaden fugtindhold er faldet som tegn på at der ikke tilføres skadelige mængder fugt. Umiddelbart foreslås det at reparere murværket i vinduesbuerne først og de pudsede felter til sidst. Det foreslås at udhugge og udskifte ødelagte mursten med tilsvarende genbrugssten. Der mures med holdbar KC-mørtel, (50/50).

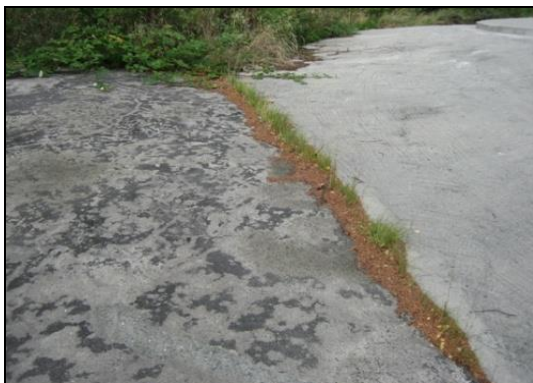
Der er mellem hvælvene og den øverste betonafdækning kun et tyndt lag sten mens der over buefagene mod struben er et tykkere lag af jord og sten. Stenlaget vil opsamle den nedbør som ikke direkte løber ud over kanten. Det opsamlede vand vil påvirke hvælvene med et tilsvarende vandtryk. (Billede 9)

Billede 9 - Fuge/støbeskel er synligt utætte

Betonhvælvene er kraftigt gennemfugtet som følge af mange års vandpåvirkning. For betonkonstruktionerne i de tykke hvælv gælder de samme forhold som for facaden, nemlig at de nedbrydes ved udludning og udfældning af kalk. Heldigvis er konstruktionerne så tykke, at der ikke kan ske frostska-der i bygværkets indre.

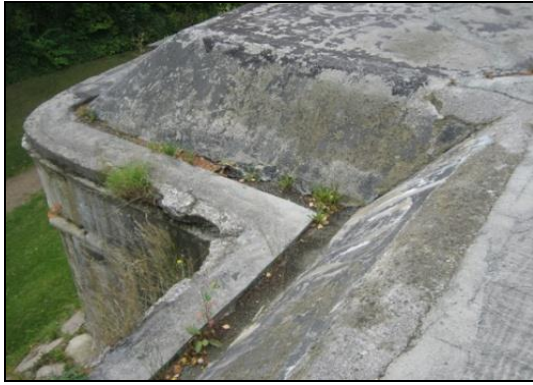
Tagrender og gesimser fremstår med langsgående revner og begroninger, som forhindrer at vandet løber på langs til afløbene. (Billede 10) Der er udført et nivellement i tagrenden for registrering af fald. Det fremgår af nivellementet, at der ikke er fald til nedløbene, som er beliggende i to af de indvendige hjørner over diamantgravene. Kun en mindre del af nedbøren på fortets overside havner i diamantgravene på grund af det manglende fald. Tagrendernes dårlige funktion betyder at vand løber ned i tagkanten og gesimsen eller ud over gesimsen og ned over facaden. Der er til gengæld fald i tagrendernes yderste ender af fortets strube, hvorved vandet ledes ned i samlingen ved støttemuren, hvilket påvirker samlingen uhensigtsmæssigt. (Billede 11)

Billede 10 - Tagrende ved nedløb

Det for ringe fald/bagfald i tagrenden, manglende oprensning af renderne og partielt ødelagte tagrender er en medvirkende årsag til, at vandet opsamles i tagrenden og visse steder løber ned over facaderne i stedet for som planlagt at løbe ned i de to tagnedløb til diamantgravene, hvor det kunne ledes bort uden at beskadige facaden. Den voldsomme vandpåvirkning har tillige medført at gesimsen under tagrende flere steder er faldet ned, med endnu voldsommere vandpåvirkning af facaden til følge.

1. Det anbefales, at især tagrenden over sydfacaden og gesimsen repareres/nedhugges og nystøbes, sådan at vand fra belægningens overside ledes til de to tagedløb og forhindres i at løbe ned over facaden eller ned i facaden.  
Tagrenden og gesimsen skal have en vandtæt belægning, som afsluttes med en metalløs kant, som forhindrer, at vand løber ud over kanten og ned ad facaden. Endelig skal de to nedløb bringes til at virke, så vand kan løbe direkte i diamantgravene og videre til afløbsledningen.

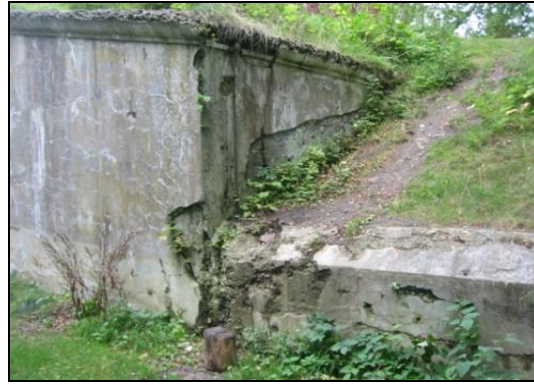
Billede 11 - Støttevæg ved sidefag

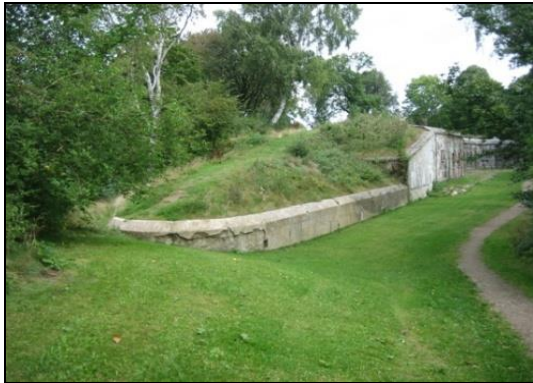
Støttemuren i begge ender af fortet fremstår med grove revner og betonafskalninger. Støttemuren mod de private boliger kan kun pletvist besigtiges fra fortets side, da de for en stor dels vedkommende er dækket med jord, haveaffald og beplantning fra både ydersider og bagsider.

Billede 12 - Støttevæg ved fortets SV hjørne

Støttemuren på strubesiden af fortet er meget nedbrudt som følge af påvirkning af koncentreret vandnedstrømning, der kommer fra terrænet over fortet. Rødder fra bevoksningen har beskadiget støttemuren på facegravene mod nord gennem længere tids påvirkning. Som ved de øvrige konstruktioner er muren også her påvirket af samtidigt højt fugtindhold og frost, hvorfor støttemuren på sigt vil nedbrydes af frostsprængninger som giver sig udslag i overflade parallelle revner, netrevner med udfældninger på overfladen og afskalninger.

Træbevoksning med rødder, som vil kunne trænge ind under støttemurene, skal fortsat holdes nede. Det vil på samme måde forbedre vandafledningen, hvis bevoksningen klippes så langt ned som muligt som det bl.a. ses efter sommeren 2010.

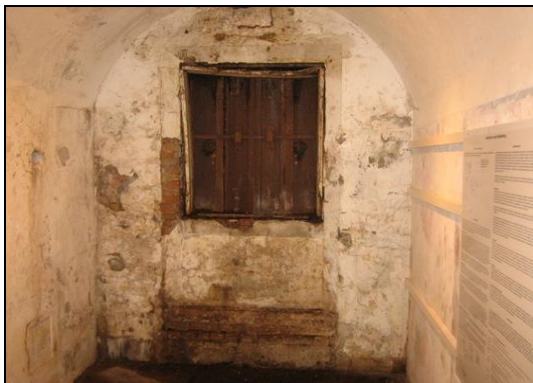
Billede13 - Tegn på fugt i facade

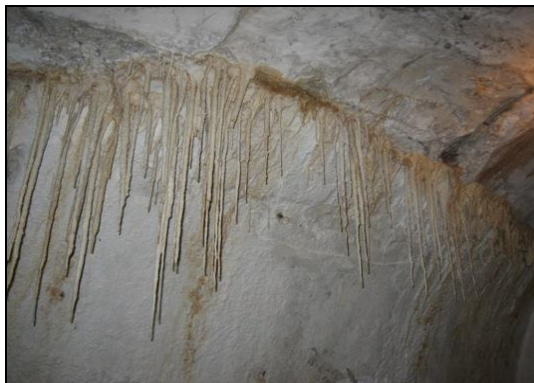
Billede 14 - Grov revne

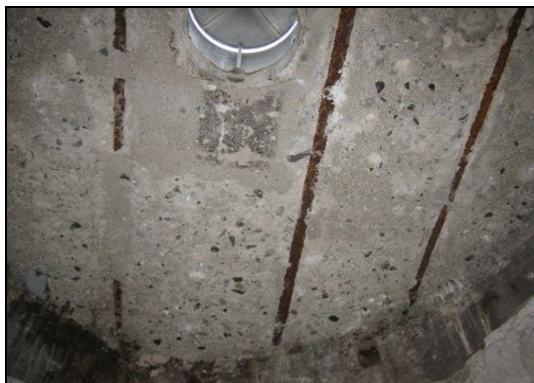
**Billede 15 - Blotlagte stålprofiler/armering på underside dæk i kanontårnets nyere overdækning**

Kanontårnene er afdækket af nyere, plane jernbetonplader. Dæklaget på undersiden af armeringen er faldet af, og dækket har mistet en del af bæreevnen. Det vurderes, at skaderne er opstået som følge af fugtpåvirkninger og sandsynligvis også frostpåvirkninger.

5. Betonoverdækningerne over tårne til kanoner og observation skal sikres mod sammenstyrtning, ved en alternativ udformning med en kuppel af jernplader eller alternativt fiberbeton, som bedst leder tankerne hen mod de gamle kanonstillinger. Når der udføres nye kupler over tårnene skal man være opmærksom på at det fortsat er hensigtsmæssigt at løfte dem op sådan at ventilationen af fortet sikres. Der skal når man løfter kuplerne op være net som forhindrer dyr, børn og vand i at komme ind gennem spalten. Man kunne foreslå felter med elefantriste som sikring af ventilationen.

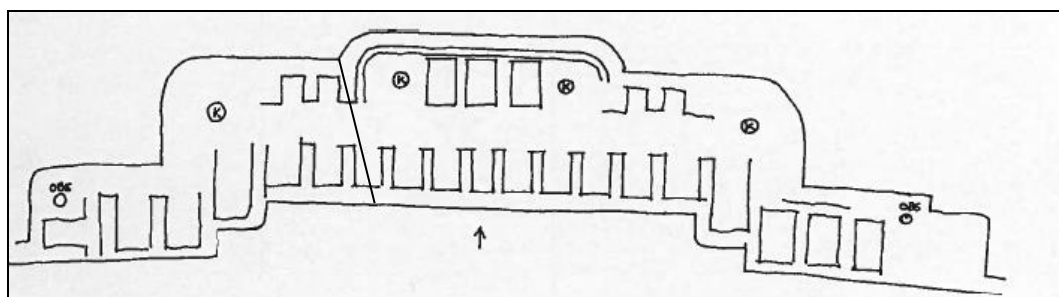
**Billede 17 - Oversigtsplan af Fortunefortet. Den grove revne gennemskærer konstruktionen som vist ovenfor**

2. Det skal overvejes at rømme oversiden ned til den meget grove revne i fortets bukonstruktion for at etablere en membrantætning over revnen. Membranen af fx bitumenplader skal have et forløb fra strubefacaden til konstruktionens nordlige begrænsning. Bitumenmembranen skal have god vedhæftning til konstruktionen på begge sider af revnen og være uden vedhæftning på ca. 15 cm over revnen.
