Flankeringshuler i Fortunfortets glacis

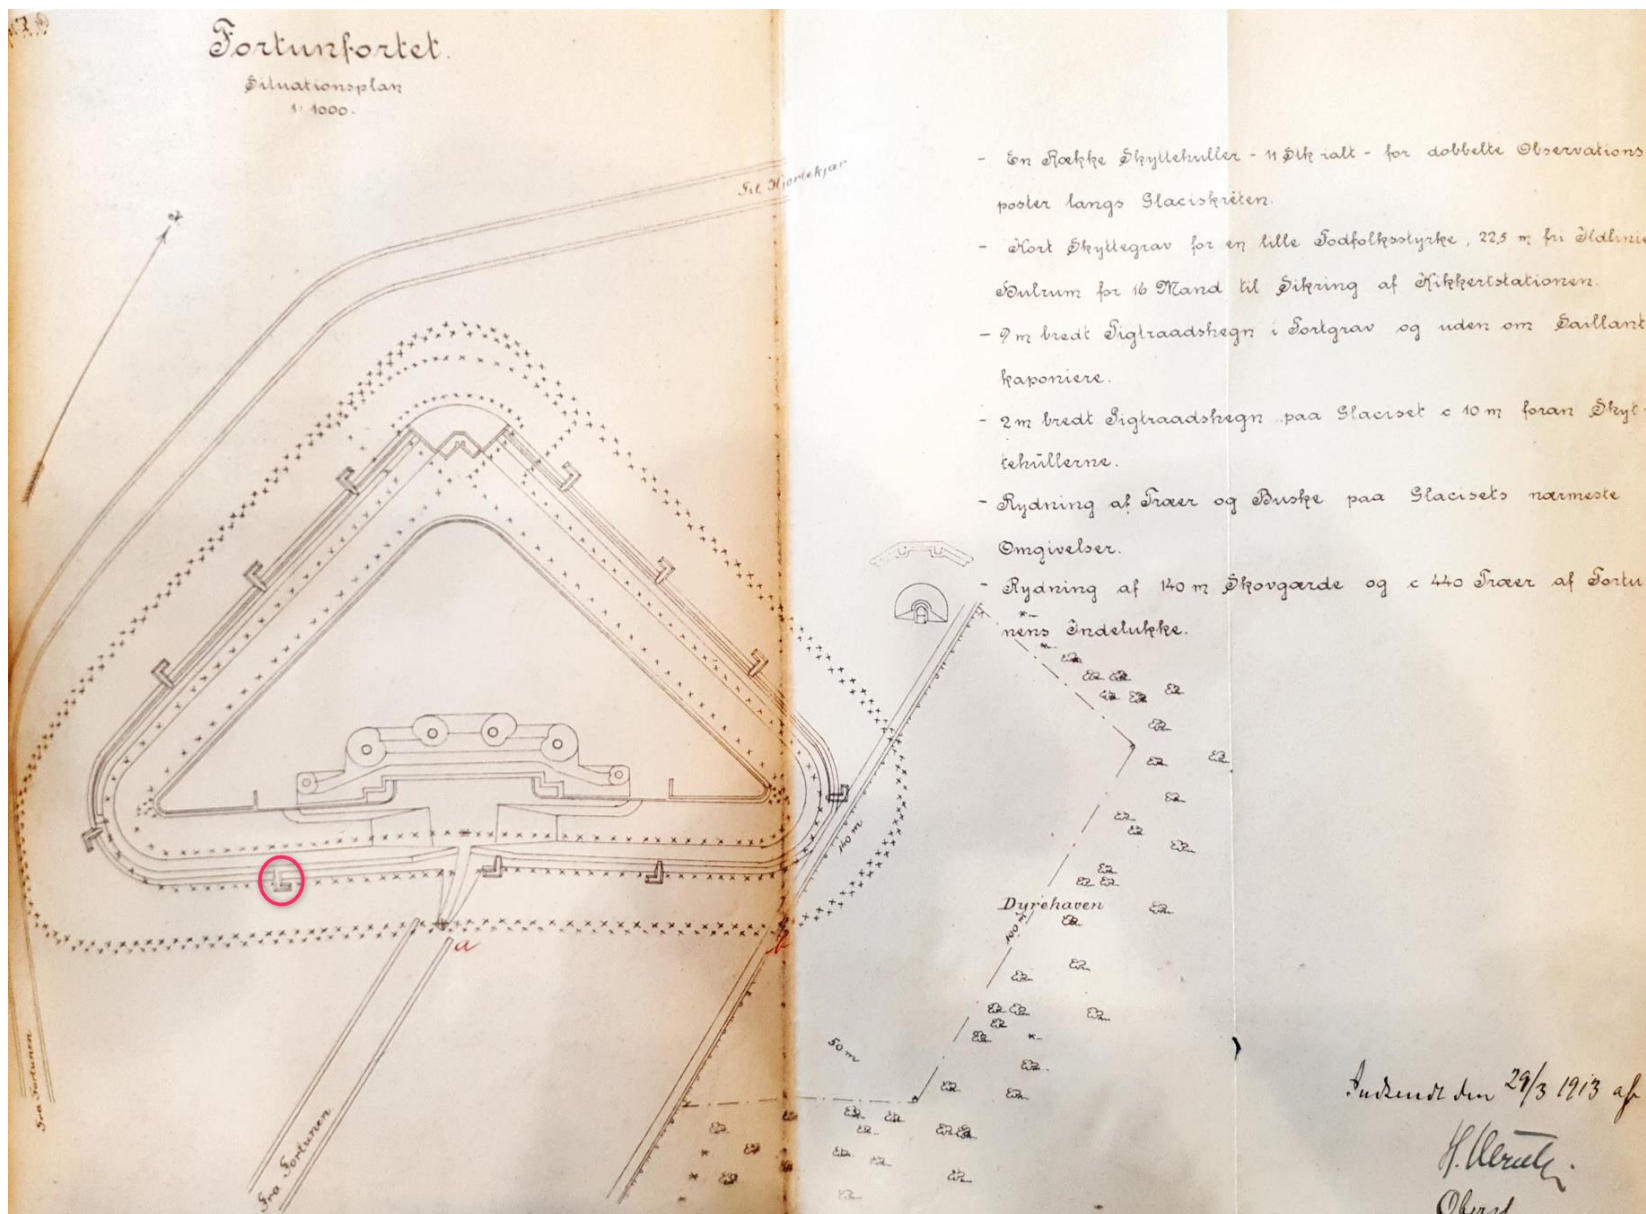
Tegning fra Rigsarkivet af en flankeringshule i Fortunfortets glacis.

Nu er det formentlig opklaret, idet vi har fundet to tegninger på Rigsarkivet, der viser opbygningen af Fortunfortets nærforsvar under 1. verdenskrig samt detaljerne for en flankeringshule i Fortunfortets glacis.
