LYNGBY TAARBÆK KOMMUNE

NOVEMBER 2011

# TILSTANDSRAPPORT OG RENOVERINGSPLAN FORTUNFORTET

Ref. 9680107

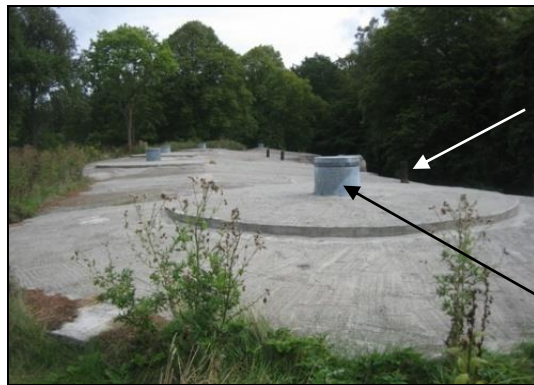
**Billede 4 - Forttaget 2010.**

stål og støbejern, og brøndene fra tårnene er dækket af betonplader og markeret med ventilationshætter. På forttaget ses dog stadig 8 opragende støbejernsrør fra de oprindelige kakkelovne. (Billede 4)

Skorsten fra kakkelovne

Ventilationshætte svarende et kanontårn
