## Overordnet projektbeskrivelse for renoveringsarbejder på Fortunfortet.

Projektet omfatter overordnet nedenstående arbejder, nummereret 1-12. Ved udbud af entreprisarbejderne skal de enkelte arbejder prissættes særskilt. Totalrådgiver skal for hvert af de beskrevne arbejder komme med forslag til den mest optimale løsning og detailprojektere denne løsning med henblik på dels at indhente de nødvendige myndighedsgodkendelser og dels gennemføre et udbud af arbejderne.

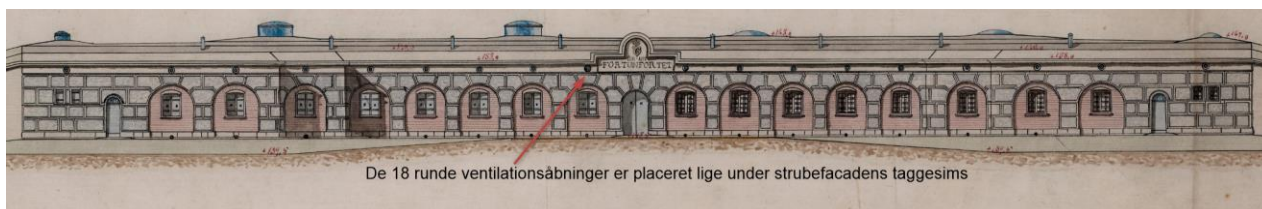
Tegningen viser placeringen af de runde ind/udgange til de 18 ventilationskanaler.

Renovering af 18 runde ventilationskanaler under strubefacadens taggesims, incl. montering af nye udvendige overfladebehandlede støbejernsgitre samt indvendig støbejernsklap til regulering af ventilationen. Eksisterende udvendige støbejernsgitre skal om muligt genanvendes, renoveres og overfladebehandles.
