Tilladelse til renovering af tagrende og gesims på sydfacade af Fortunfortet, Lyngby-Taarbæk Kommune.

Slots- og Kulturstyrelsen har behandlet Lyngby-Taarbæk Kommunes ansøgning fra den 9. februar 2016 om tilladelse til renovering af tagrende og gesims på sydfacaden af Fortunfortet, Lyngby-Taarbæk Kommune, fredningsnummer 3030:114.

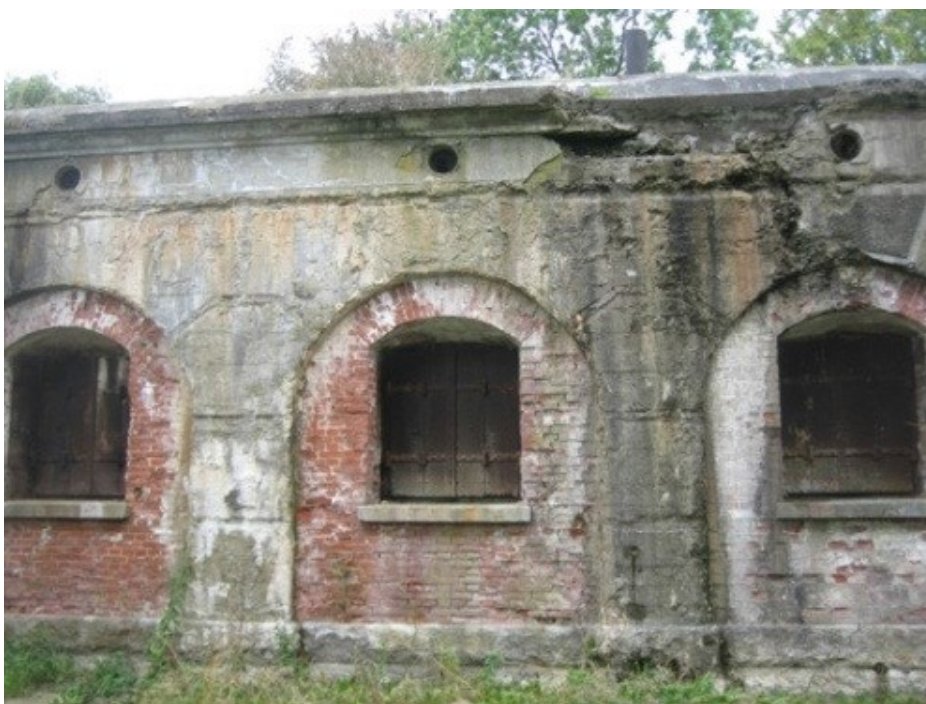
”Tagrender og gesimser fremstår med langsgående revner og begroninger, som forhindrer at vandet løber på langs til afløbene. (Billede 10) Der er udført et nivellement i tagrenden for registrering af fald. Det fremgår af nivellementet, at der ikke er fald til nedløbene, som er beliggende i to af de indvendige hjørner over diamantgravene. Kun en mindre del af nedbøren på fortets overside havner i diamantgravene på grund af det manglende fald. Tagrendernes dårlige funktion betyder, at vand løber ned i tagkanten og gesimsen eller ud over gesimsen og ned over facaden, jf. foto nedenfor.

Foto fra vedligeholdelsesrapport visende den ødelagte gesims og skaderne på facaden som følge af vandnedtrængning.

”Renoveringen tænkes udført som følgende: klargøring af eksisterende 60 meter gesims fjernelse af løse rester af beton.

Opbygning pletvis af gesims, store skader udstøbes ad et par gange med ny beton samt med jernarmering indboret i eksisterende gesims.

Bygning af flytbar skabelon for gesims samt montering af denne i længder af ca. 1 meter.

Udstøbning af skabelon med Weber Rep 930 og en Weber 932, der tilsættes vandtætningsmiddel til betonen fra Weber.

Demontering af skabelon samt filsning af gesims med Weber 280 hæftemørtel.

Når betonarbejde er udført smøres betontagrende med en membran Tec 930 fra Weber.

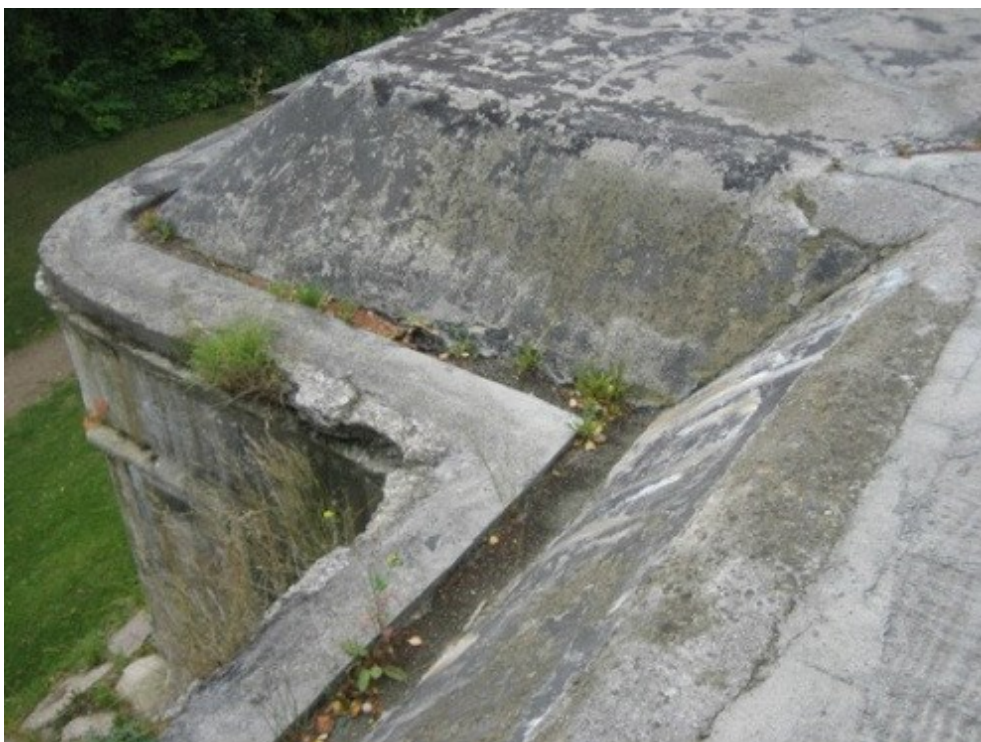
Foto fra vedligeholdelsesrapport, der viser tagrenden ved nedløbet til diamantgraven.

De 2 tagrende afløb renses med split og vandslange, top og bund af rør udbedres for skader udbedres med produkt fra Weber

Der monteres rist i toppen af rør for at stoppe blade i at fylde afløbsrør.
