# Dyrehavestillingen og ”Hullet i Nordfronten”

Udarbejdet af ”Fortunfortets Venner”.  
Hjemmeside: <https://fortunfortet.dk/>

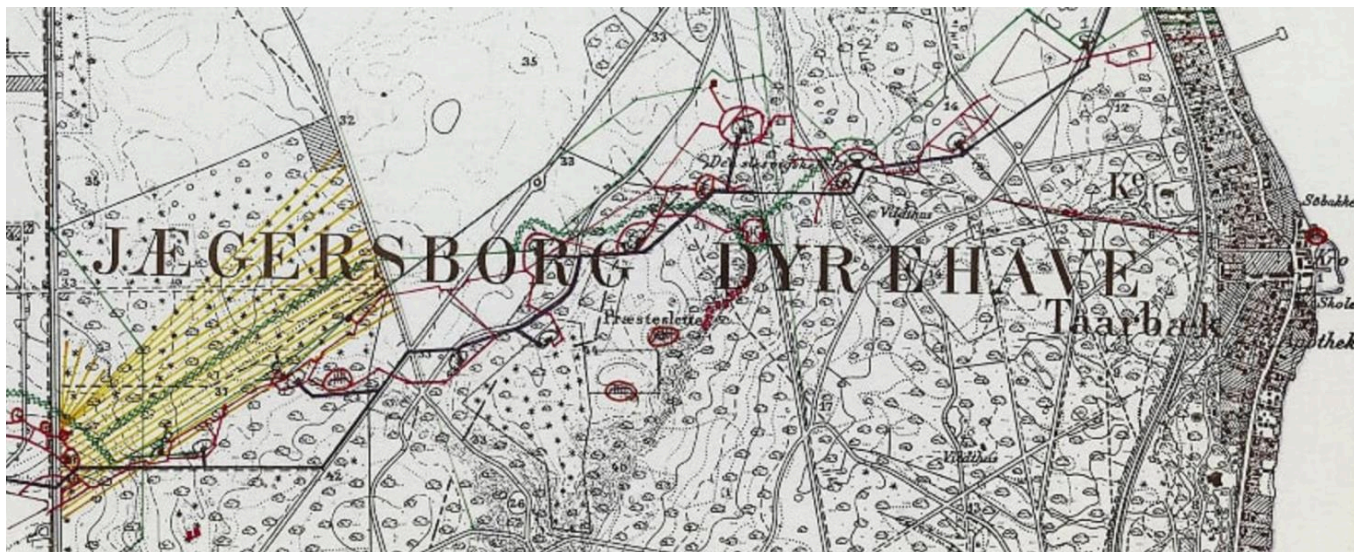
Udsnit af kort fra 1916, der viser ”Den anden Dyrehavestilling”. Kilde: Lyngby-Taarbæk Stadsarkiv.

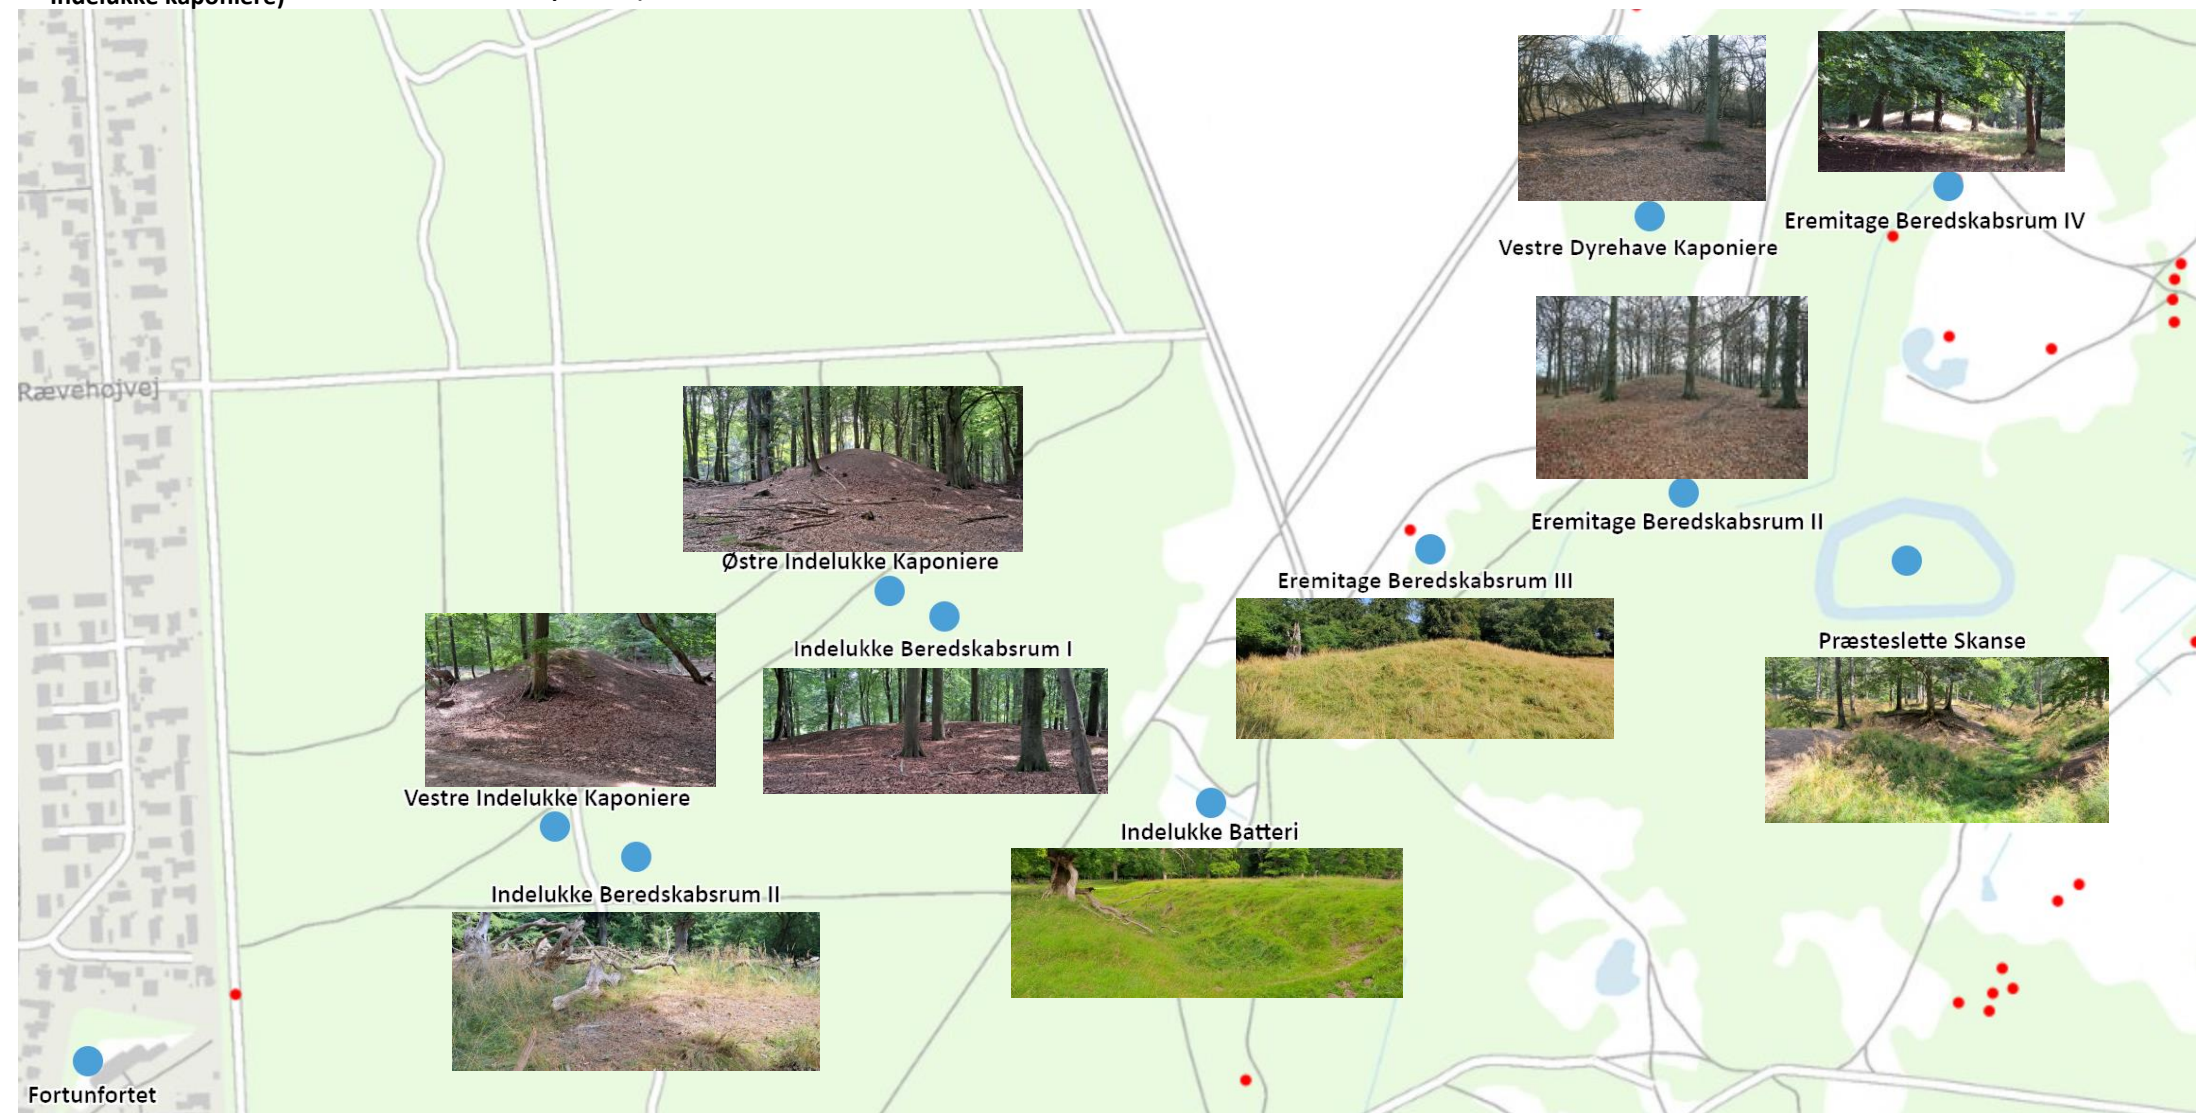
Kortudsnittet viser den vestlige del af "Den anden Dyrehavestilling". Kilde: Danmarks Arealinformation. Øverst er vist de tre forskellige typer flankeringsbunkere samt beredskabsrum.
