# FORTUNFORTET

## Videreførelse af renoveringen

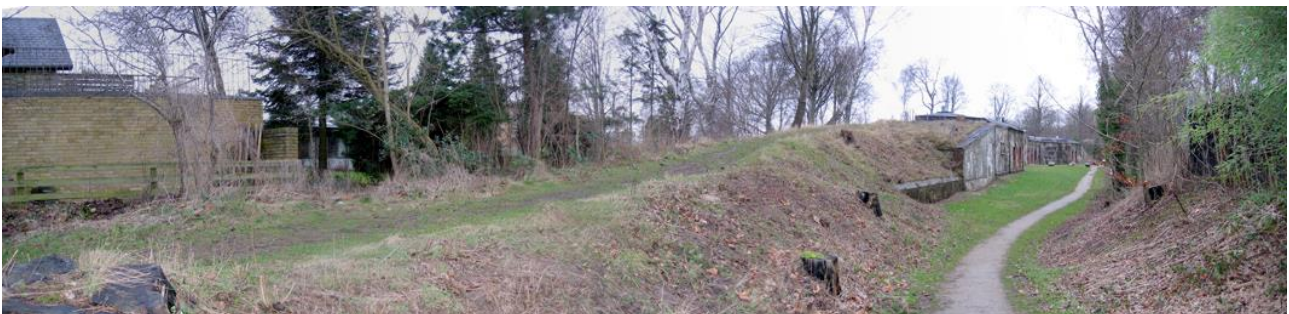
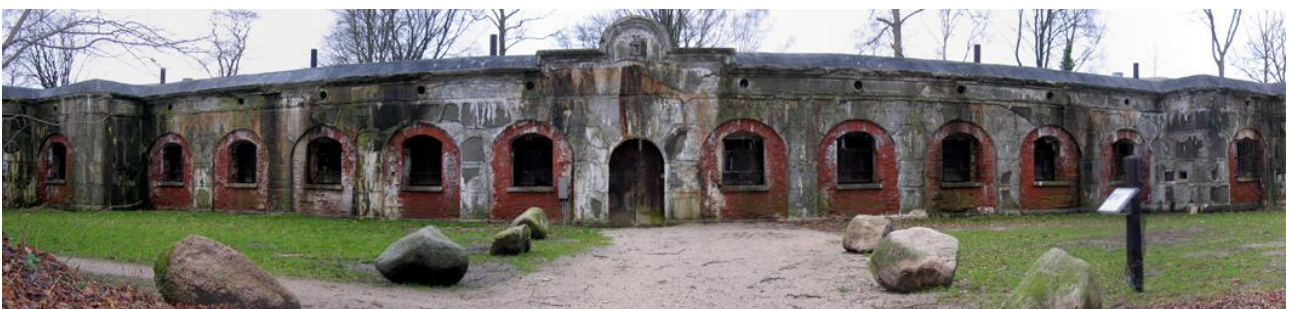
Nedenstående billeder viser de nuværende forhold ved fortets sydligvestlige hjørne samt ved hovedporten til kasematbygningen

- Terrænregulering af plateauet foran kasematbygningen, med henblik på at genskabe de oprindelige terrænformer.
- Afgravning af jordrampen i fortets sydvestlige ende, således at escarpemuren frilægges.
- Efterfyldning af jord på den oprindelige stensprængkappe bag kasematbygningen, således at afvandingen fra taget på kasematbygningen kan fordeles jævnt nedover det skrånende fortlegeme.
- Opsætning af nyt hegn på escarpemuren i stil med det oprindelige støbejernsgitter, således at man ikke kan kravle på op fortlegemet fra strubegraven.
- Eventuel opsætning af hegn og låger i stil med det oprindelige støbejernsgitter på tværs af strubegraven ved hver side af de to spidse hjørner.

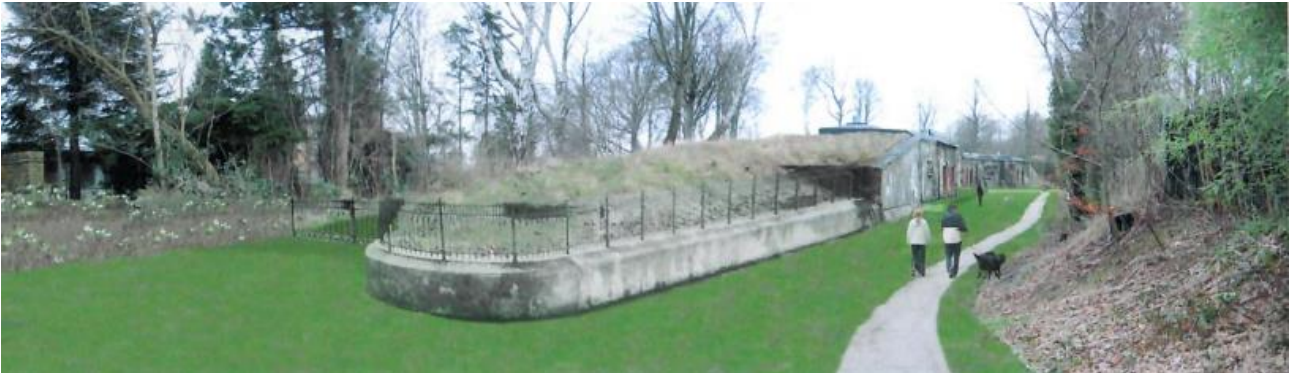
Fotoillustrationen viser den sydvestlige ende af fortet, hvor jordrampen er afgraved og escarpemuren dermed er frilagt, der er opsat hegn/låge på tværs af strubegraven samt opsat støbejernsgitter på escarpemuren.
